# Laporan Survei Komprehensif Sekolah HOPE Foundation

## MI YAPPI Tegalweru, Gunungkidul

Dipublikasikan 19 August 2026 · hope.or.id

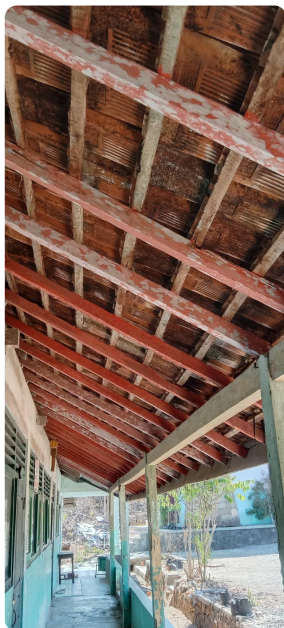
### Koridor Kelas

??? **Pengamatan:** Dinding koridor, langit-langit, dan kolom penyangga menunjukkan tanda-tanda pelapukan dan perawatan yang tidak memadai.

??? **Prioritas:** Sedang

??? **Dampak pada Pendidikan:** Siswa dan guru menggunakan koridor ini setiap hari, sehingga memengaruhi aksesibilitas dan keselamatan.

??? **Rekomendasi:** Perbaiki lapisan dinding, cat ulang permukaan, dan tingkatkan pencahayaan serta drainase koridor.

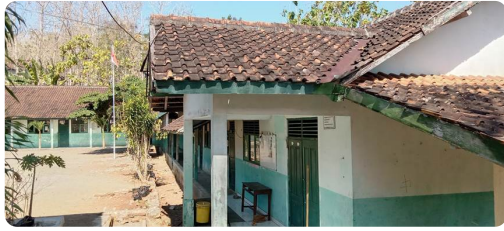
## Struktur Atap

??? **Pengamatan:** Rangka atap kayu menunjukkan tanda-tanda penuaan, paparan kelembapan, dan kerusakan.

??? **Prioritas:** Kritis

??? **Dampak pada Pendidikan:** Potensi kerusakan atap mengancam keselamatan siswa dan keberlangsungan kegiatan belajar mengajar di kelas.

??? **Rekomendasi:** Lakukan inspeksi struktural segera dan ganti kayu serta komponen atap yang rusak.

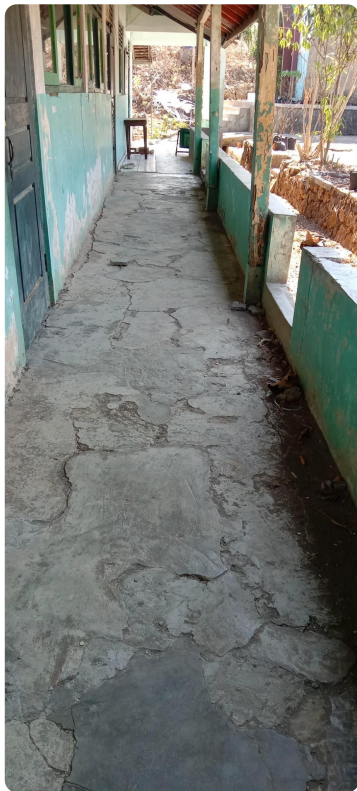
### Jalan Setapak yang Rusak

??? **Pengamatan:** Lantai beton retak dan tidak rata di sepanjang koridor.

??? **Prioritas:** Sedang

??? **Dampak pada Pendidikan:** Meningkatkan risiko terpeleset dan jatuh sekaligus mengurangi aksesibilitas.

??? **Rekomendasi:** Ganti lantai beton yang rusak dan tingkatkan aksesibilitas.

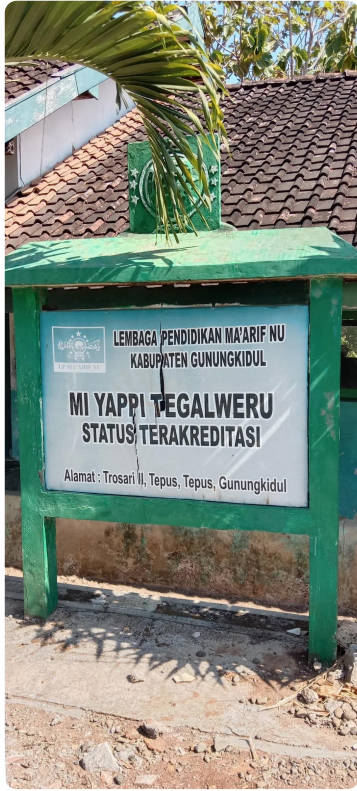
### Identitas Sekolah

**??? Pengamatan:** Papan nama di pintu masuk sekolah menegaskan identitas institusi dan status akreditasinya.
